NONNEGATA

ANTIKVARISK REGISTER FOR TRONDHEIM — Bebyggelse

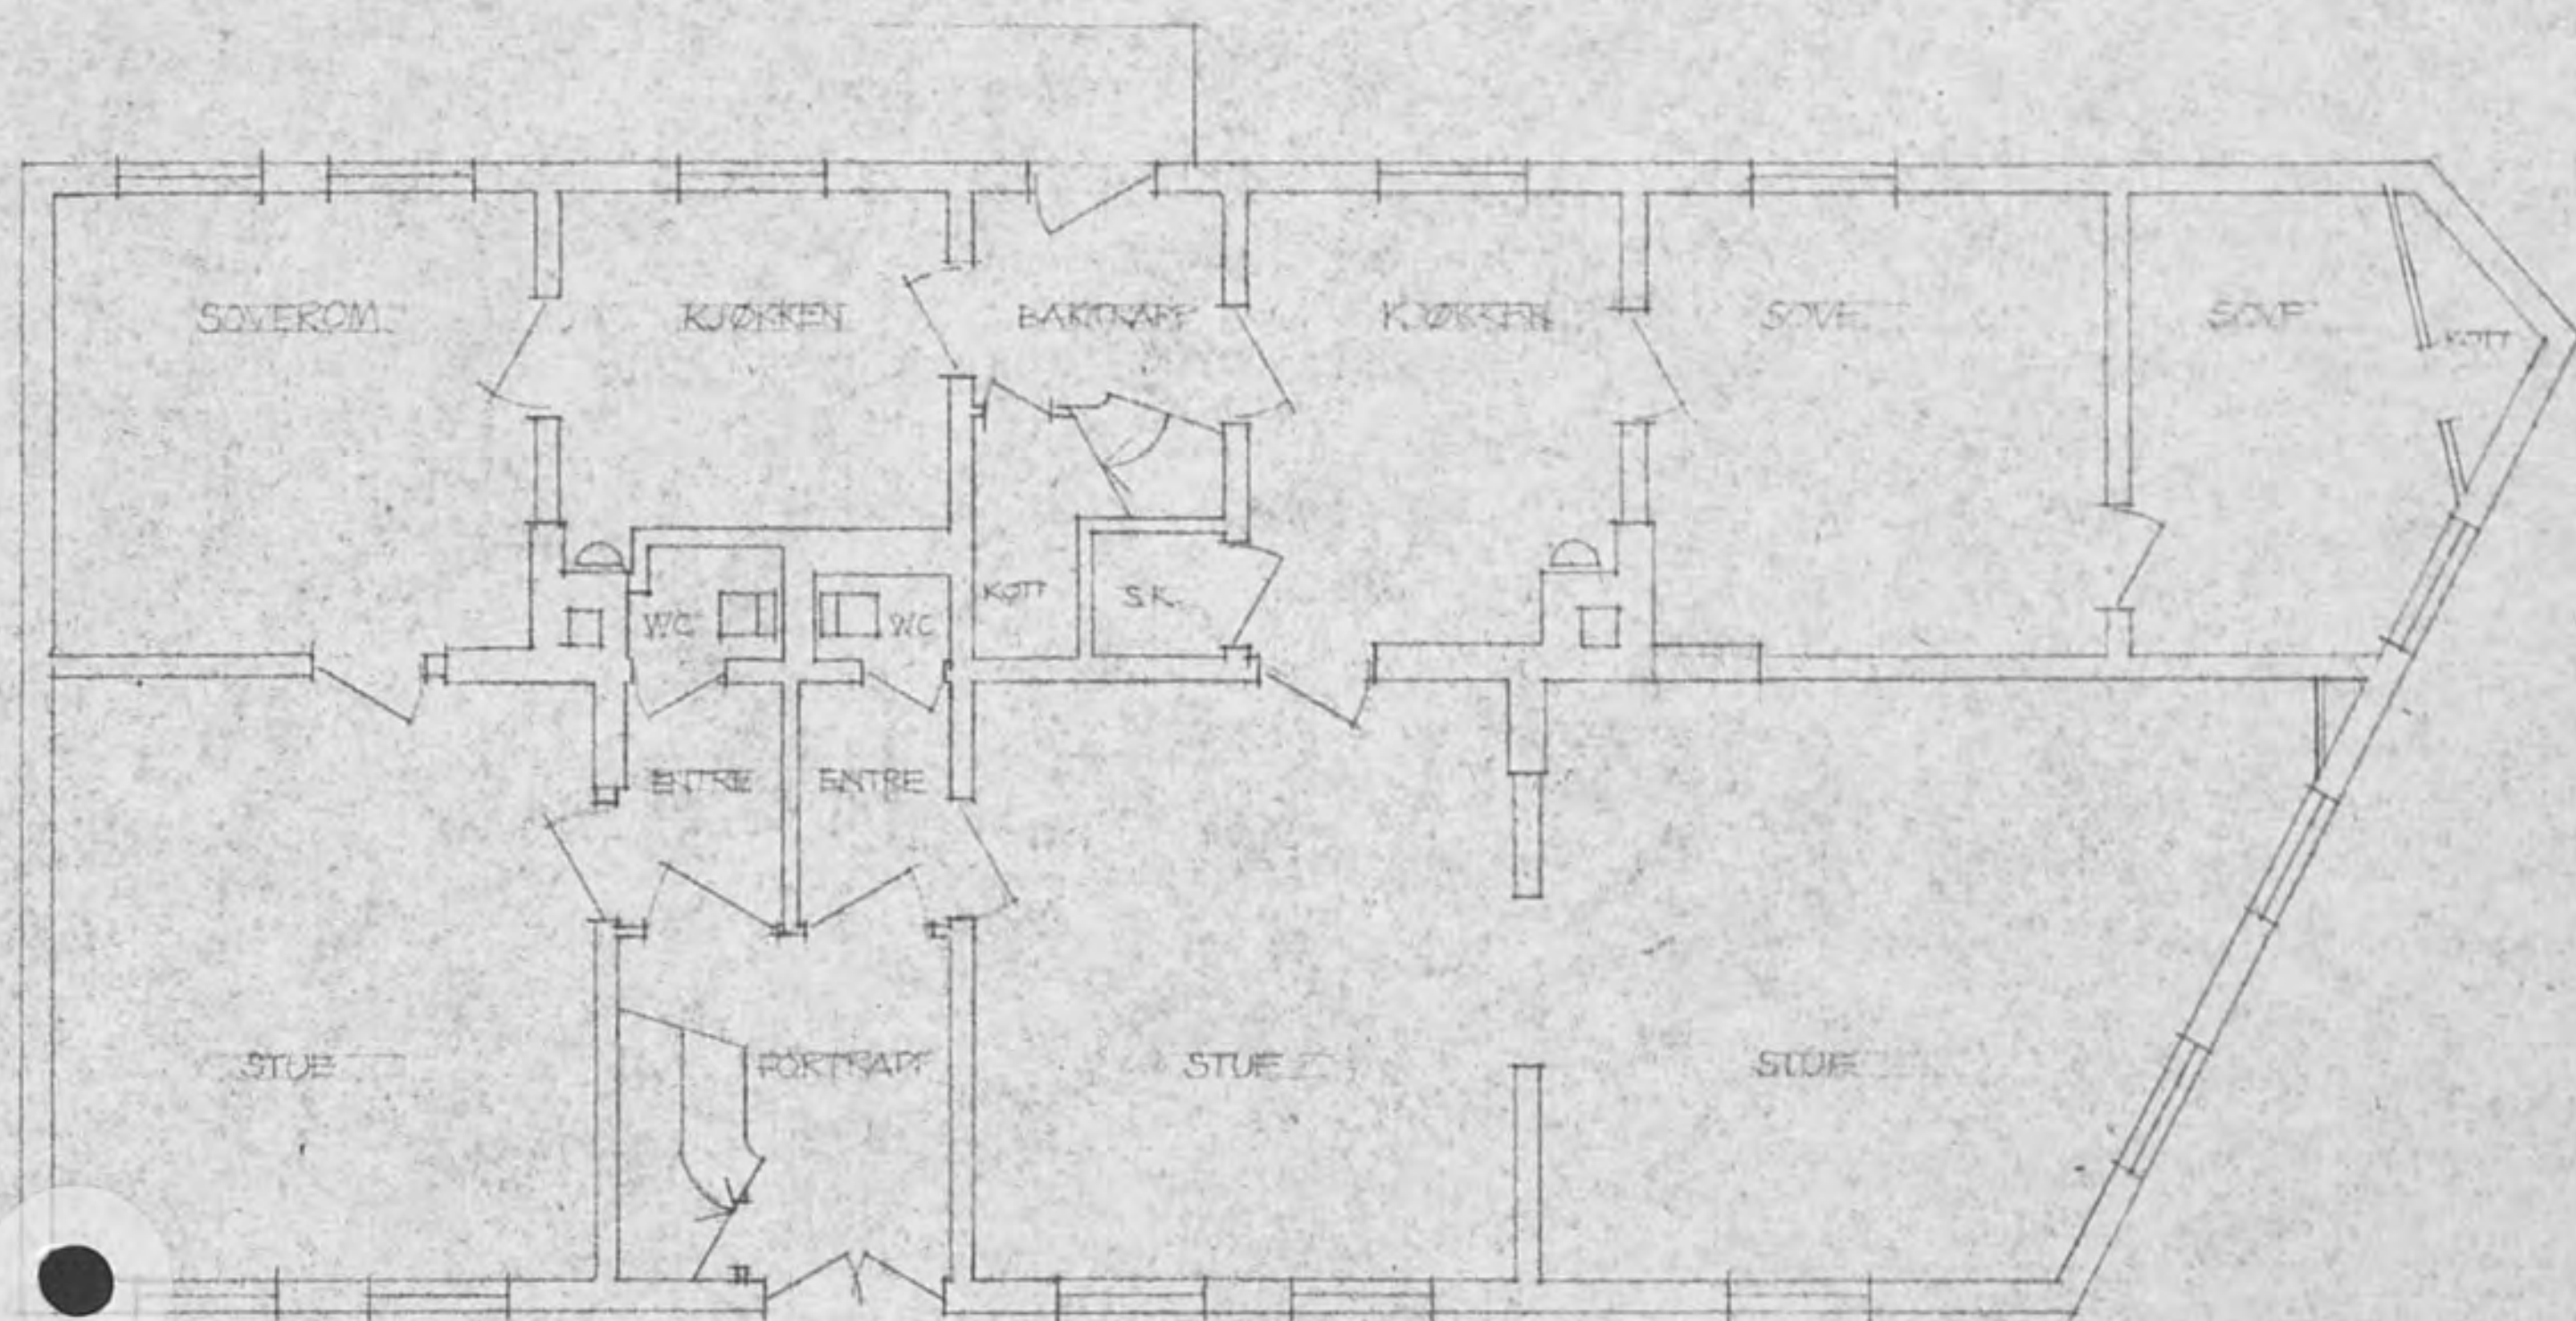
Bygningstegninger eksisterer, men mange store avvik er gjort under oppförelsen. Man har först sökt om et vanlig rektangulært hus med fasade mot Övre Möllenberggate, men dette ble avslått av bygningskommisjonen som krevde at fasaden mot Nonnegata skulle være parallell med gatelinjen. Det ble derfor laget "tilleggstegninger" som viste delen nærmest Nonnegata. Den "avfilingen" som er gjort av det nordre hjörnet er ikke angitt på bygningstegningen.

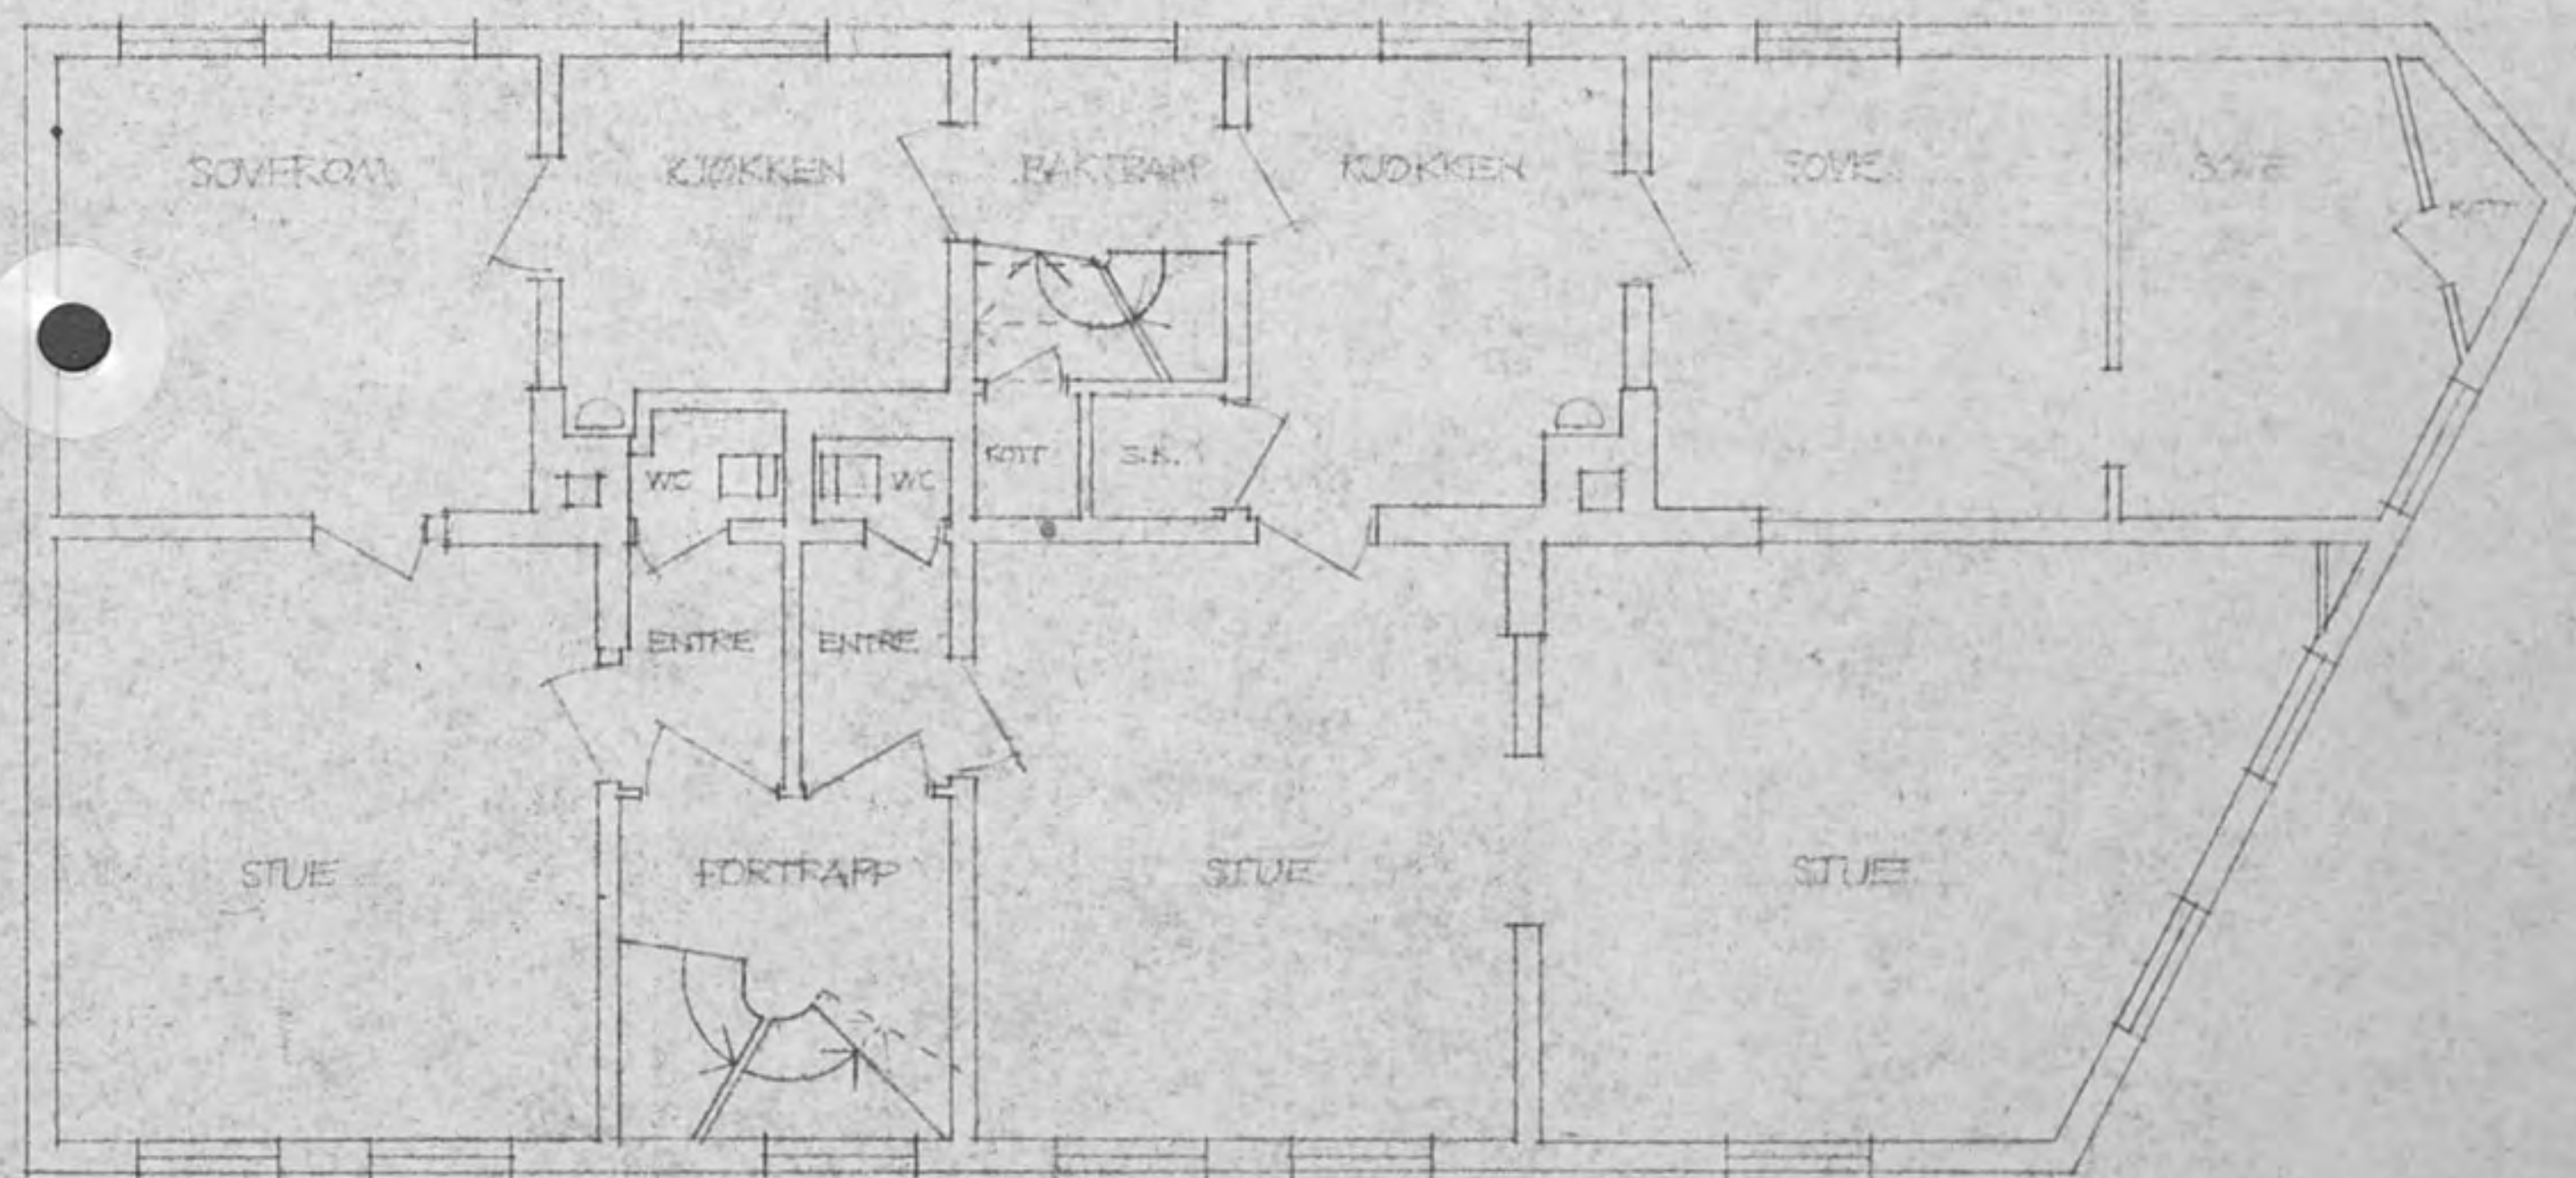
NONNEGATA 14

OPPMÅLT MARS 1973, M 1:100
